Let it glow!

Wie man ins Innenleben von Solarmodulen schauen kann – und was solche Bilder zeigen

Solarzellen können nicht nur Strom erzeugen, sondern auch leuchten. Denn der photovoltaische Effekt ist umkehrbar: Wird Spannung an eine Zelle angelegt, strahlt diese Licht aus, allerdings im Infrarotbereich, der für das menschliche Auge unsichtbar bleibt. Spezielle Kameras machen das Phänomen sichtbar – und liefern aufschlussreiche Bilder: Was darauf nicht leuchtet, erzeugt im Normalbetrieb auch keinen Strom. In unserer Übersicht zeigen wir, wie Defekte und mögliche Fehlerquellen aussehen und wie sie entstehen.

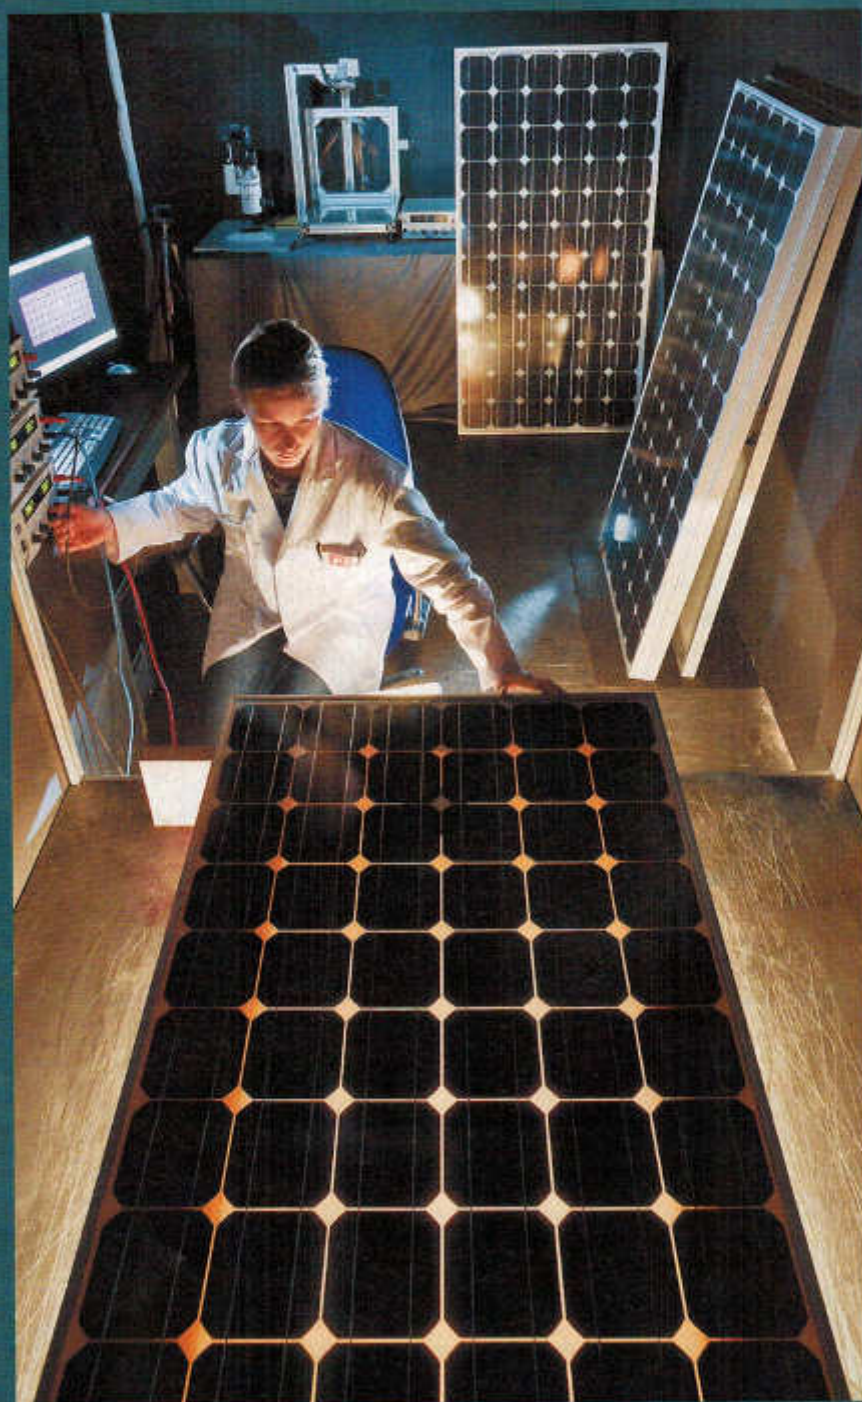
Auf dem Prüfstand: Für eine Elektrolumineszenzaufnahme wird ein Solarmodul bestromt. Das Leuchten der Zellen ist für das menschliche Auge allerdings unsichtbar.

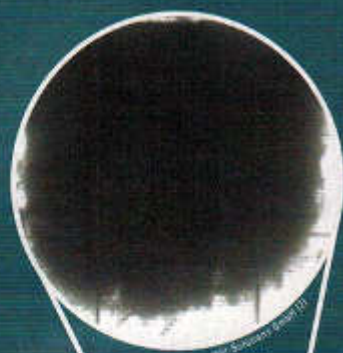
Als wäre ein Tintenfass ausgelaufen: Diese Zelle leistet so gut wie gar nichts mehr. Große Bereiche bleiben daher dunkel. Die Ursache liegt in der Zellfertigung: Die stromabnehmenden Kontakte auf der Zelloberfläche wurden durch das sogenannte »Sintern« im Durchlaufofen zerstört. Eigentlich dient dieses Verfahren dazu, die mittels eines Siebdruckverfahrens aufgetragenen Kontaktfinger und Bus-

bars in die Zelle hineinzubrennen, damit sie sich mit der Emitterschicht im Inneren der Zelle verbinden. Erst dann kann Elektrizität aus der Zelle abgeleitet werden. In diesem Fall fand die Metallisierung allerdings bei mehr Hitze statt als nötig. In einem fertigen Modul sollte eine solche Zelle nicht auftauchen, weil sie spätestens bei der Leistungsmessung durchgefallen sein müsste. sk

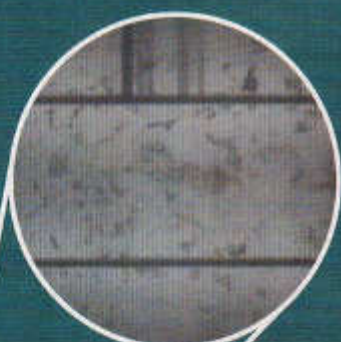
Auf dieser Aufnahme sind einzelne Kontaktfinger unterbrochen. Das Muster wiederholt sich über zwei Zellen hinweg. Das weist auf einen Fehler im Siebdruckverfahren hin, mit dem die Kontaktfinger und Busbars auf die Zelle aufgebracht werden. Ist das Drucksieb teilweise verunreinigt, verstopft oder beschädigt, wird die Metallpaste nicht richtig aufgetragen. Die entsprechenden Stellen bleiben dunkel. Zwar haben vereinzelt fehlende Kontaktfinger keine signifikante Auswirkung auf die Zellleistung. Doch auf ein Verbesserungspotenzial in der Zellproduktion weisen sie allemal hin – denn ein Bereich, der nicht kontaktiert ist, ist auch nicht elektrisch aktiv. sk
